**MAITRE D'OUVRAGE : COMMUNAUTE DE COMMUNES
DRONNE ET BELLE**

Présentation des ouvrages

Les Rebières du Bournat
D3, 24530 Villars

Ancienne usine

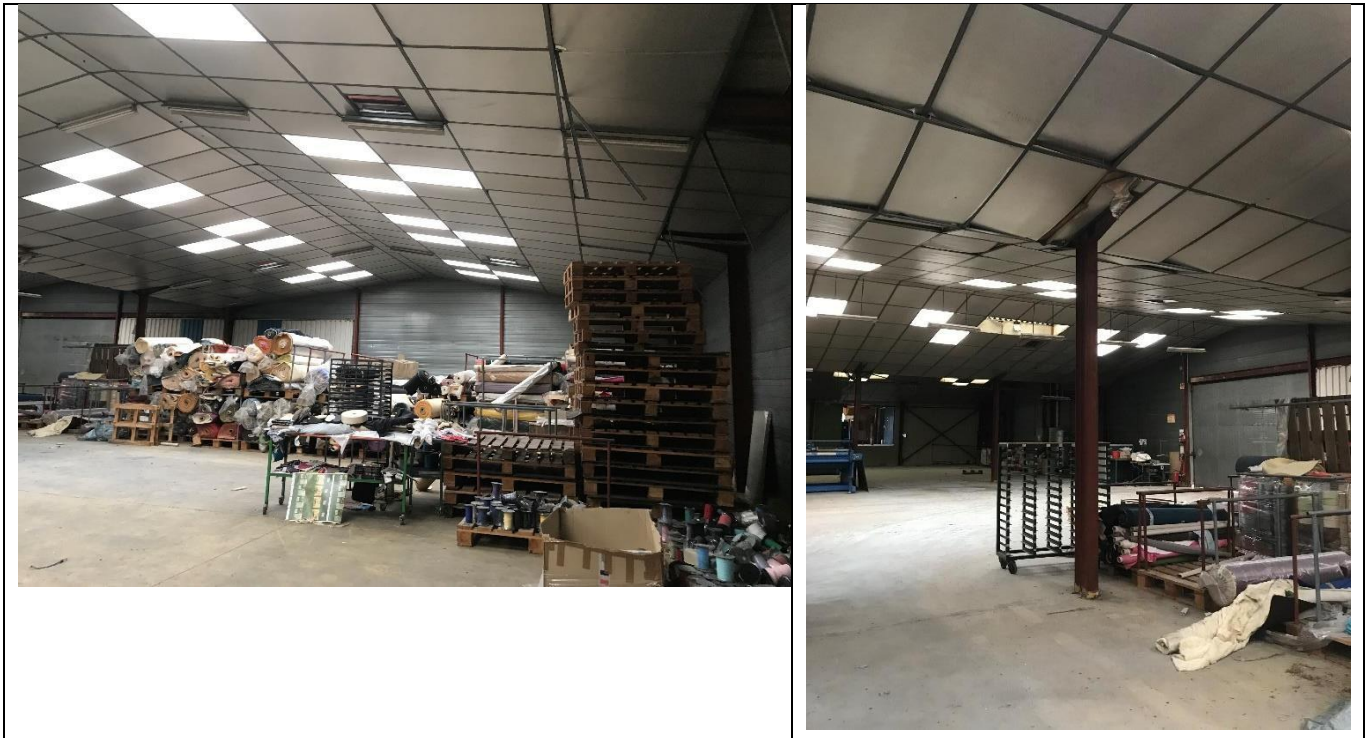
Batiment A

- Couverture en fibro ciment éverite,
- sur extérieur par couventine Zinc sur la rive.
- Couverture dégrade et pas entretenu
- nettoyage et reparitions des chéneaux

- Bardage mettalique sur les façades,
- Bardage nervuré translucide sur long pan en partie haute.
- porte de garage

- structure mettalique
- Toiture constituée de 3 toitures 2 pents
- les sections sont à vérifier et a calculer pour recevoir les panneaux photovoltaïque

- Les portiques sont stables dans leurs plans

Aucun système de désenfume est mis en œuvre NON CONFORME

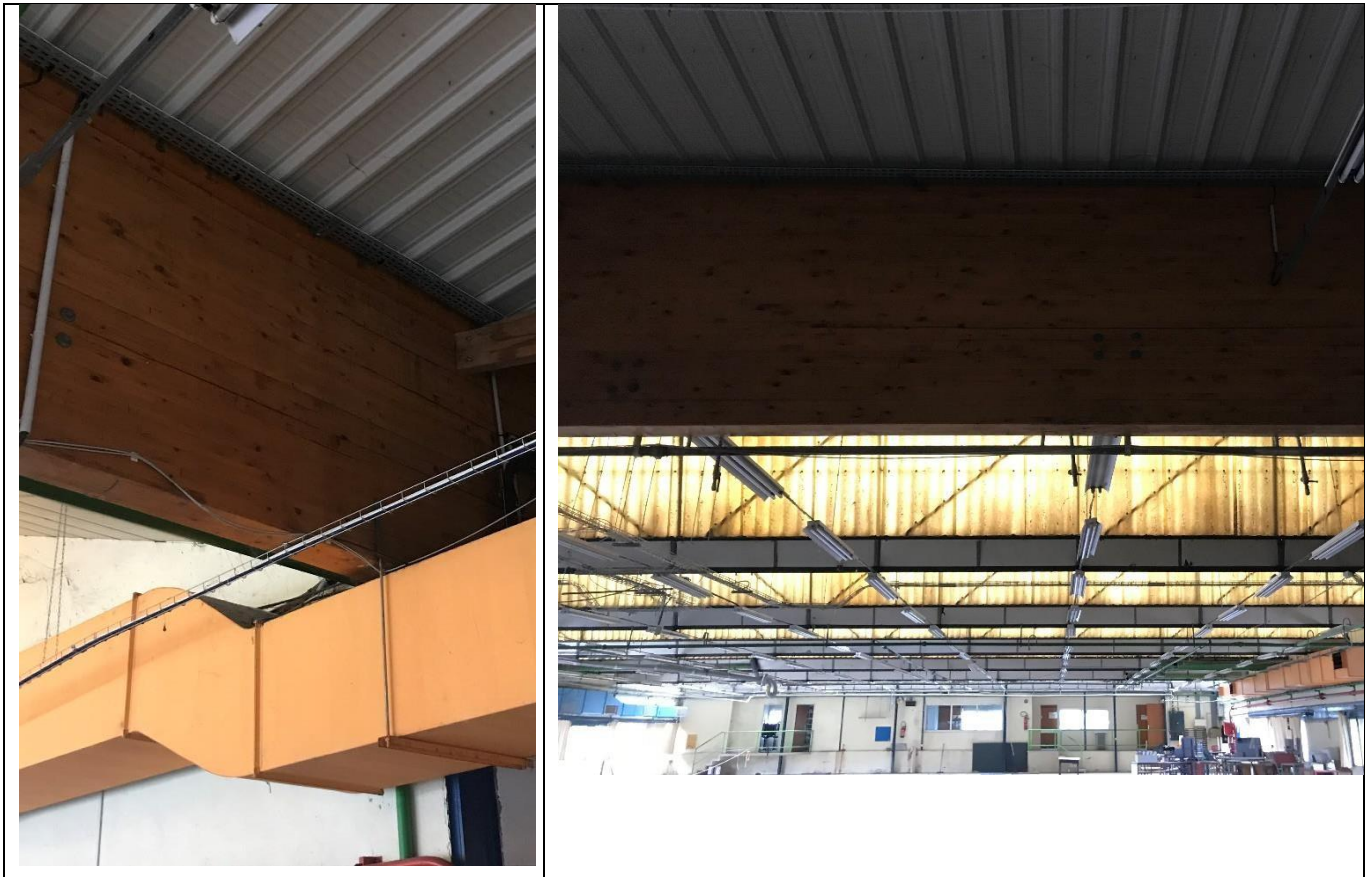
Batiment B

- Couverture toiture terrasse bac acier,
- faire entretien courant

- structure lamellé colle
- La poutre principale présente des fissures et des fentes importante et traversante, appelée à évoluer. Des réparations sont nécessaire afin de restituer la pleine capacité mécanique de la pièce. Ces réparations peuvent être réalisées par frettage, et injection de résine.
Il est important d'en trouver l'origine, avant réparation. Dans le cas d'un mauvaise conception dans la transmission des efforts sur la poutre (Torsion, effort bas de poutre, assemblage avec fendage,), il faudra prévoir la mise en place d'éléments de charpente supplémentaire (Contreventement, anti déversements,...)

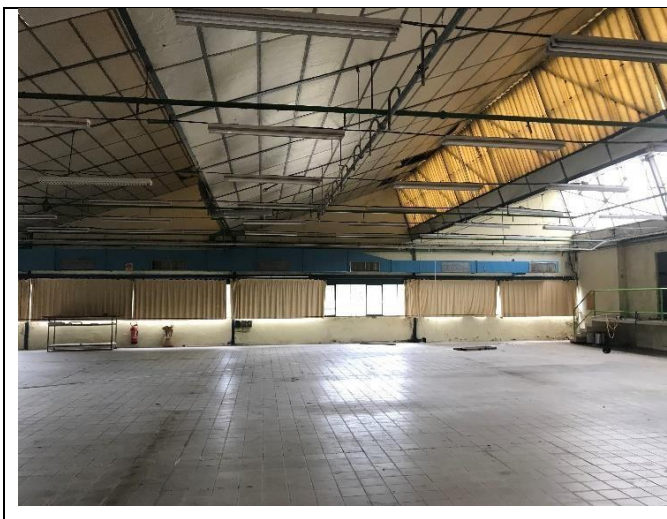
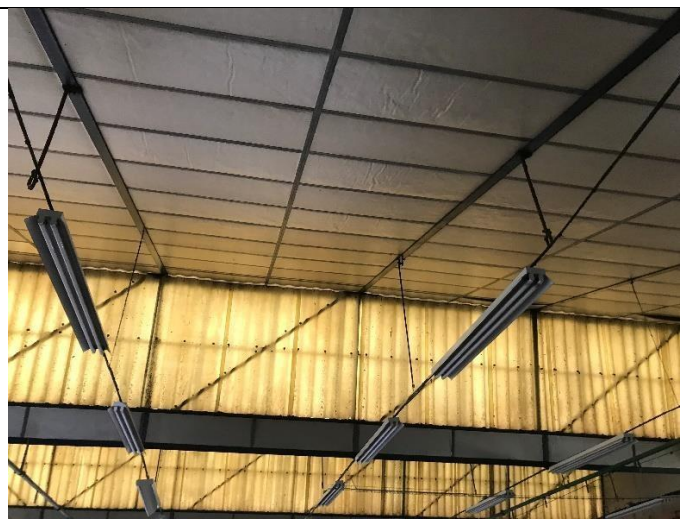
Batiment C

- Couverture en fibro ciment éverite,
- sur extérieur par couventine mettalique sur la rive.
- Couverture dégrade et pas entretenu
- Nettoyage et reparitions des chéneaux

- mur parpaing sur les façades,
- Avec des fenêtre simple vitrage.

- Structure métallique shed
- les sections sont à vérifier et a calculer pour recevoir les panneaux photovoltaïque
- Les portiques sont stables dans leurs plans

Aucun système de désenfumage est mis en œuvre NON CONFORME

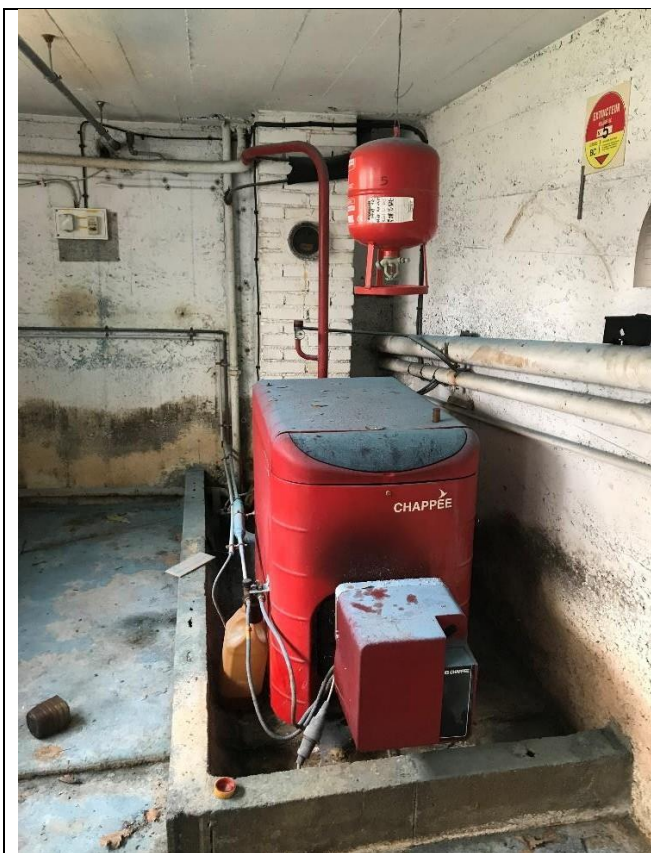
Chaufferie bureaux

Les systèmes de chauffage existant ne fonctionnent plus et sont obsolète.

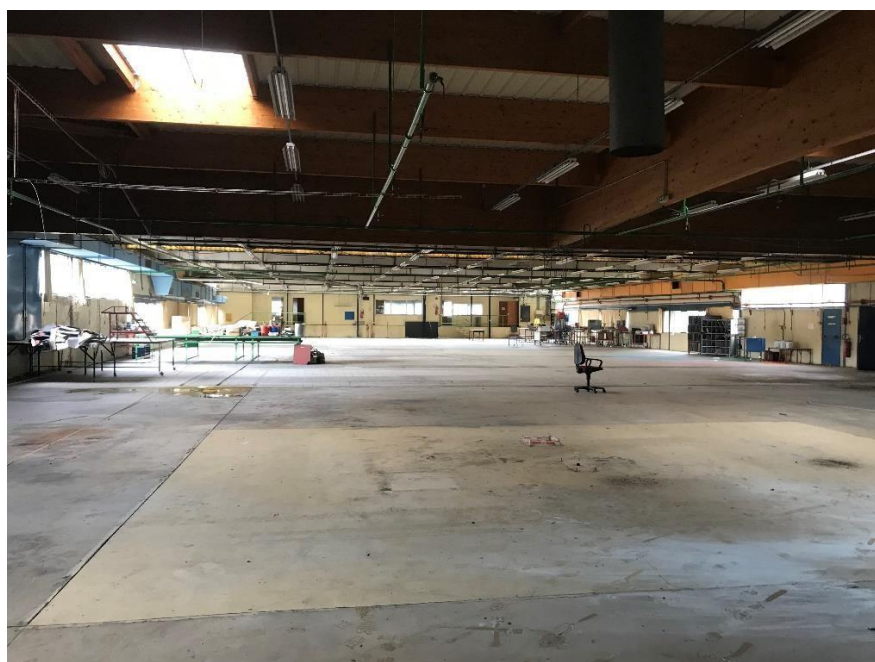
L'éclairage de l'usine est réalisé en tube T5 2x54 W, cet éclairage demande un entretien régulier, pour conserver un niveau d'éclairage correct.

L'alarme incendie n'est plus en fonctionnement et obsolète (plus de 10ans).

L'état général des installations techniques sont vieillissantes
